| OBIEKT: | Wiadukr tramwajowy nad linią kolejową w Dąbrowie Górniczej w ciągu al. J. Piłsudskiego | | | | |
| STADIUM: | PROJEKT BUDOWLANO-WYKONAWCZY | | | | nr rys.: M-09 |
| TYTUŁ RYSUNKU: | Inwentaryzacja i naprawa ciosów podłożyskowych | | | | |

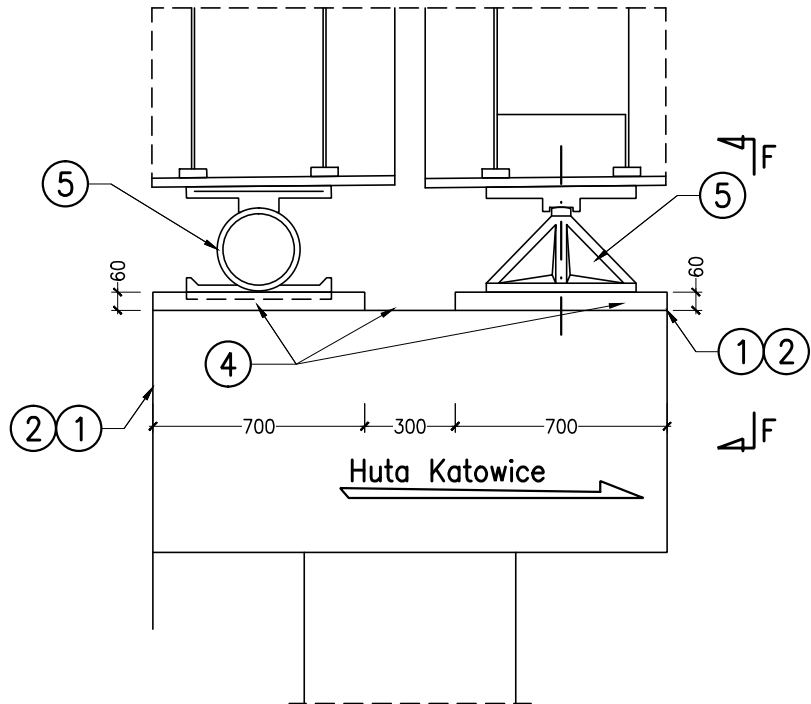
Widok E-E
skala 1:25

Filar od strony Huty Katowice

- 1 Skucie uszkodzonych ciosów podłożyskowych oraz czyszczenie nisz podłożyskowych
- 2 Wykonanie podlewek pod łożyska z zaprawy niskoskurczowej
- 3 Naprawa spękań ciosów podłożyskowych
- 4 Zabezpieczenie powłokami antykarbotyzacyjnymi powierzchni ciosów i niższy podłożyskowych
- 5 Czyszczenie, zabezpieczenie antykorozyjne, smarowanie i regulację łożysk

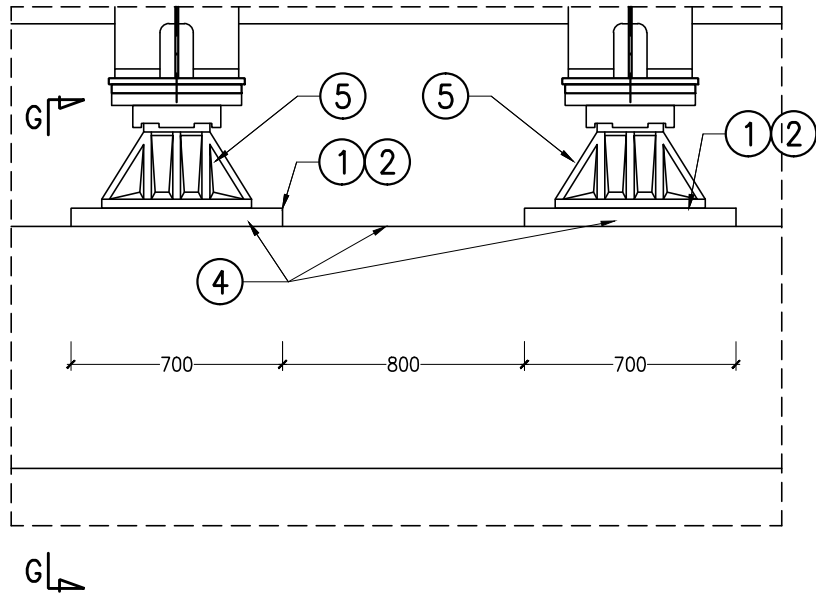
Widok H-H
skala 1:25

Filar od strony Dąbrowy Górniczej
